MAATILAPALOVAROITINTUTKIMUS 2006 - 2007
HYVINKÄÄN MTT-SIKATALOUDEN KOEASEMALLA

Irina Selin
Tutkimusraportti
Kestävän kehityksen ko.
03, 2008

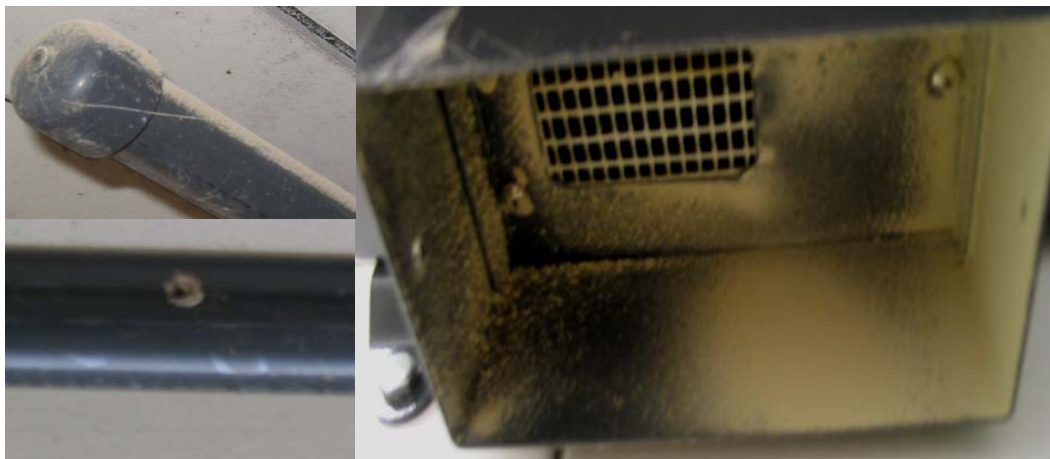
Kuva 1. Palovaroitinlaitteistojen osat altistuivat pölylle seuranta-aikana. Vasemmalla kuvia näyttöennottoputkistosta, oikealla hälytyskeskuksen ilmanpoistoaukko.

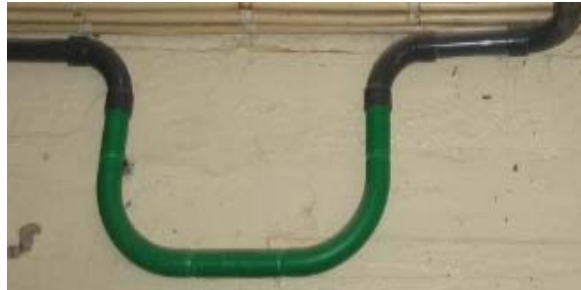
Kuva 16. Näyteilman kondensaatiovesi poistuu tässä putkiston mutkasta

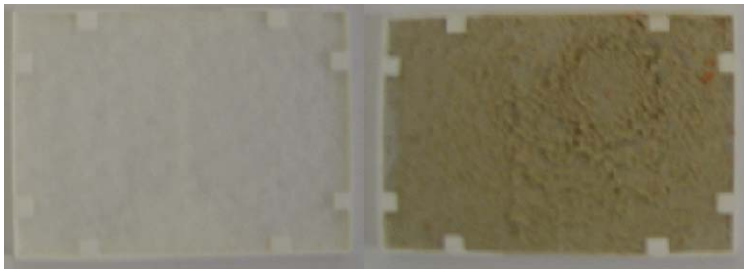
ten hälytysten antamista vuorokauden välein 15.1.2007 asti, jolloin otettiin yhteys huoltoliikkeeseen asian selvittämiseksi. Koska viat jatkuivat vielä 4.2. tehdyissä kuukausitesteissä, päätettiin laitteistoa korjata. Tämä tehtiin 16.3.2007, jolloin laitetoimittajan edustaja puhdisti laitteistoa. Ennen puhdistamista molemmat paloryhmät ilmaisivat paloa. Ylimääräisen palohälyttelyn syynä oli laitteiston tukkeutuminen pölystä. Pöly oli tukkinut putkistoa ja sen reikiä, ilmaisinkammioita ja suodattimia. Puhdistus tapahtui paineilmalla ja imuroimalla. Tämän jälkeen laitteistot testattiin ja se toimi kuten ennenkin. Asentajan kommentti oli, että laitteistoon tulisi asentaa erilliset esisuodattimet. Yksinkertaiset suodattimet eivät sovellu näin pölyisiin olosuhteisiin. Suodattimista otettiin puhdistuksen yhteydessä kuva, jossa suodatinta voi verrata likaiseen suodattimeen (Kuva 34.).

Kuva 34. Laitteisto A:n likainen suodatin puhtaaseen verrattuna seurantajakson maaliskuussa 2007.

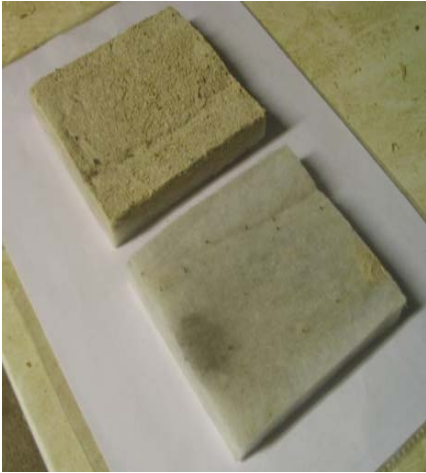
Kuva 35. Laitteisto C:n likainen suodatin verrattuna puhtaaseen suodattimeen seuranta-ajan toukokuussa 2007.

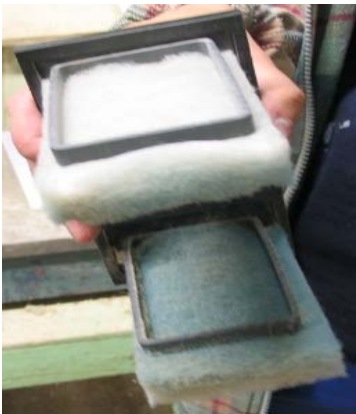
Näytteenottoputkisto sekä suodattimet pysyivät koko seuranta-ajan suhteellisen puhtaina. Suodattimet ovat kuvassa 36. Putkistot keräsivät muutamaankin reikään likaa, ei kuitenkaan merkittävästi. Ilmaisinkammiot puhdistettiin kerran ennen puolivälitestejä. Ainoa vikahälytys johtui käyttäjän tekemästä virheestä laitteiston näytteenottoilmaisimen kokoamisessa. Vian tullessa laitteisto ei ilmoittanut siitä matkapuhelimeen, mutta vikaa tarkoittava valo paloi näytteenottoilmaisimessa.

Kuva 36. Laitteisto D:n suodattimet olivat melkein puhtaat seuranta-ajan toukokuussa.

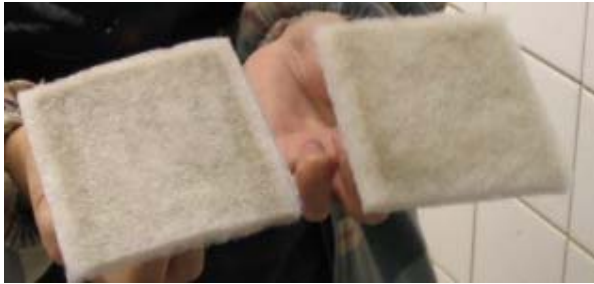
Kuva 37. Laitteisto E:n suodattimet olivat melkein puhtaat seuranta-ajan toukokuussa.
