TUKES-julkaisu 2/2007

# **Viljatilojen sähkö- ja paloturvallisuus**

Pertti Granqvist, Antti Nenonen, Veli-Pekka Nurmi

**TURVATEKNIKAN KESKUS**  
Helsinki 2007

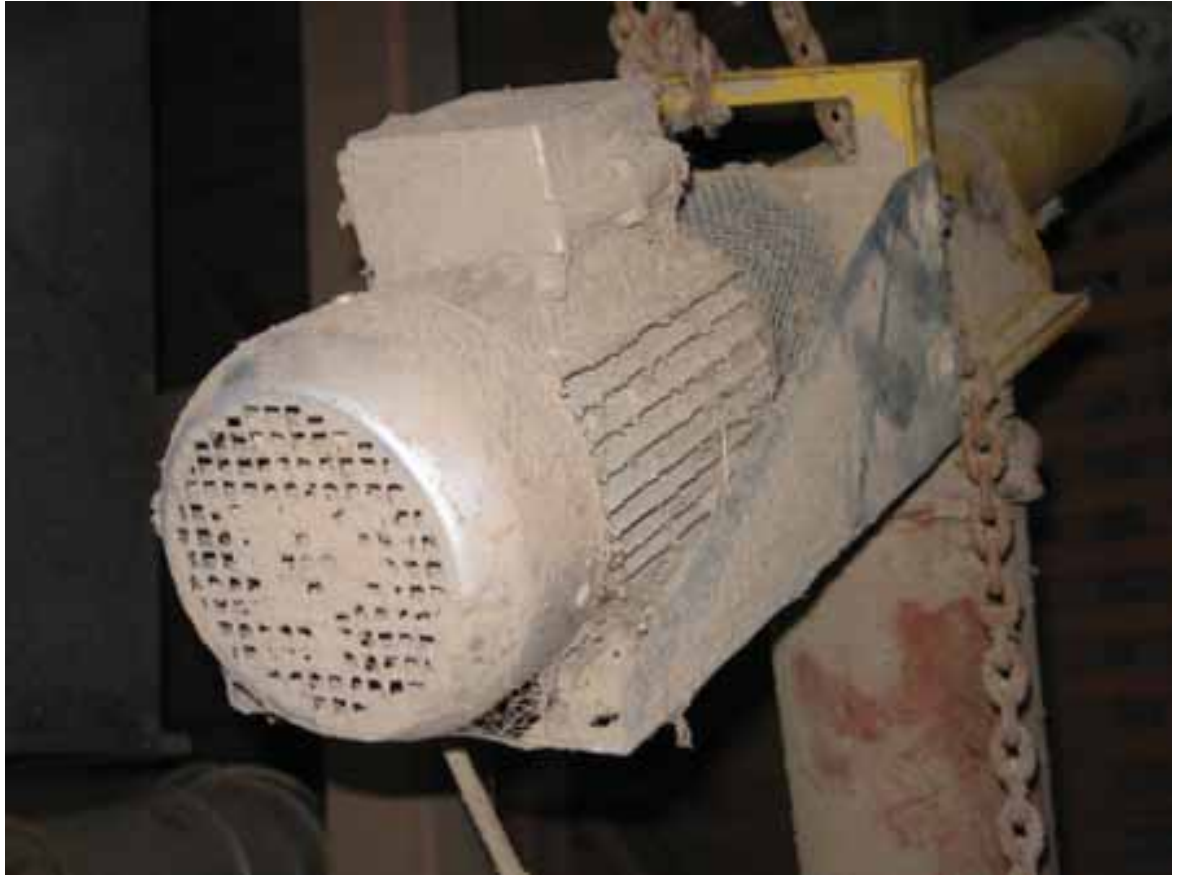
Tiloilla käytettävät moottorit olivat yleisesti pölyn peittämiä. Moottorien jäähdytys oli jopa kokonaan estynyt (kuva 5). Jäähdytysritilät kuin myös tuuletussiiviköt olivat pölyn peittämiä. Pöly oli kiinnittynyt osaan moottoreista hyvin voimakkaasti.

*Kuva 5.* Pölyn tukkimat moottorin jäähdytysjärjestelmät.

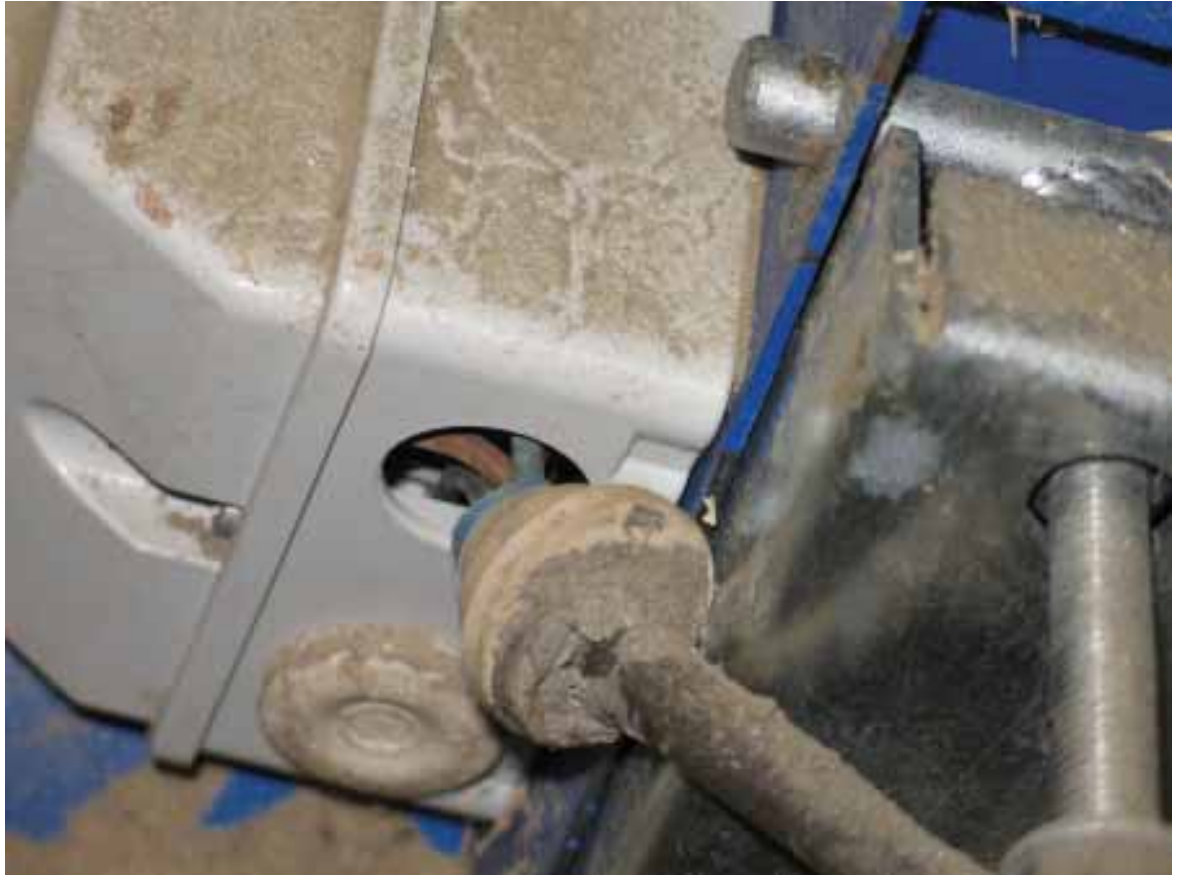
Muutamilla tiloilla moottorien syöttöjä oli toteutettu kumikaapelilla ja kytkentäkotelosta puuttui vedonpoisto. Holkkitiivisteinä oli käytetty ilman vedonpoistoa olevia holkkitiivisteitä. Samoin muutamalla tilalla oli holkkitiiviste korvattu ns. TET-nipalla ja se oli osittain pois paikoiltaan. Johtimet saattoivat painaa päin kytkentäkotelon teräviä kierteitä. Lisäksi kytkentäkoteloiden holkkitiivisteitä oli murtunut tai niistä puuttui tiivisterenkaat. Samoin vedonpoistolla varustetuissa holkkitiivisteissä oli puutteellisia vedonpoistoja (kuva 6).

*Kuva 6. Puutteellinen sähkökaapelin vedonpoisto.*

Tiloilla, joilla moottorien syöttöjä oli toteutettu kumikaapeleilla, oli holkkitiivisteinä osalla tiloista käytetty ilman vedonpoistoa olevia holkkitiivisteitä. Tällöin kaapeli voi luistaa pois holkkitiivisteiden sisältä ja peruseristetyt (yksi eristekerros) johtimet tulevat näkyviin. Näin peruseristetyt johtimet tulevat maallikon kosketeltaviksi, mikäli kytkettäviin johtimiin on jätetty oikeaoppisesti kytkentävaraa. Vedonpoisto toteutuu edellä esitetyssä tapauksessa moottorin kytkentärimalla, joka saattaa vaurioitua ja aiheuttaa valokaaririkosulun kytkentäkotelossa. Palo on tällöin mahdollinen, mikäli kytkentäkoteloon on päässyt kertymään vielä pölyä. On muistettava, että peruseristetyt johtimet eivät saa olla maallikon kosketeltavissa, jolloin eristysvian sattuessa on sähköiskun vaara ilmeinen.

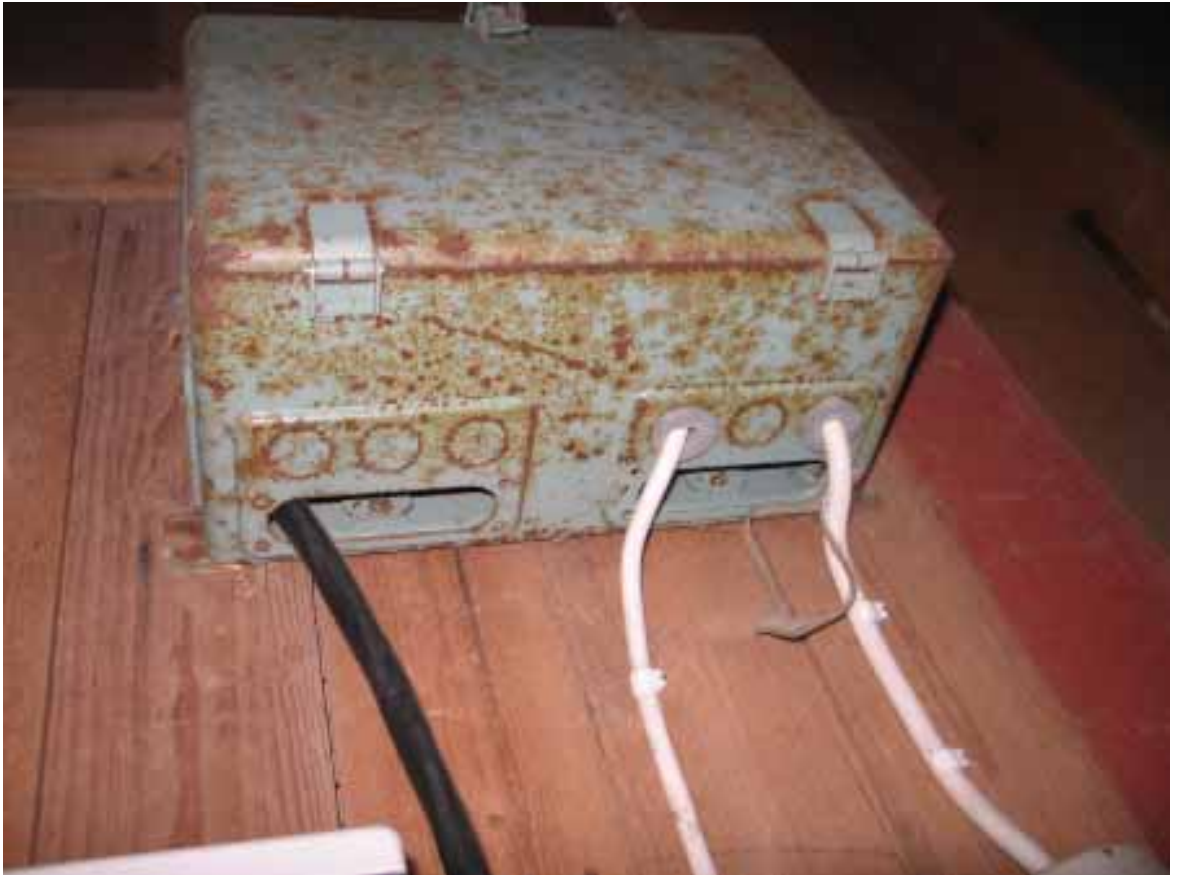
Yhdellä tilalla oli keskuksen viety kaapeleita ja keskuksen laipat puuttuivat (kuva 7). Esille tuli myös asennuksia, joissa keskuksen oli viety kaapeleita ilman asianmukaista holkkitiivistettä, TETnippaa, tai MULTI- laippaa. Samasta holkkitiivisteestä oli saatettu viedä useita kaapeleita keskuksen. Myös TET- nippoja oli pois paikoiltaan ja kaapelin vaippoja pois holkkitiivisteistä.

*Kuva 7. Vääränlainen kaapelin vienti keskuksen.*

Mikäli keskuksista puuttuvat läpivientiholkit, saattavat kaapelit painaa teräviin kierteisiin tai reunoihin, mikä on omiaan vaurioittamaan eristeitä ja näin edesauttamaan paloon johtavaa valokaarioikosulun syntymistä.

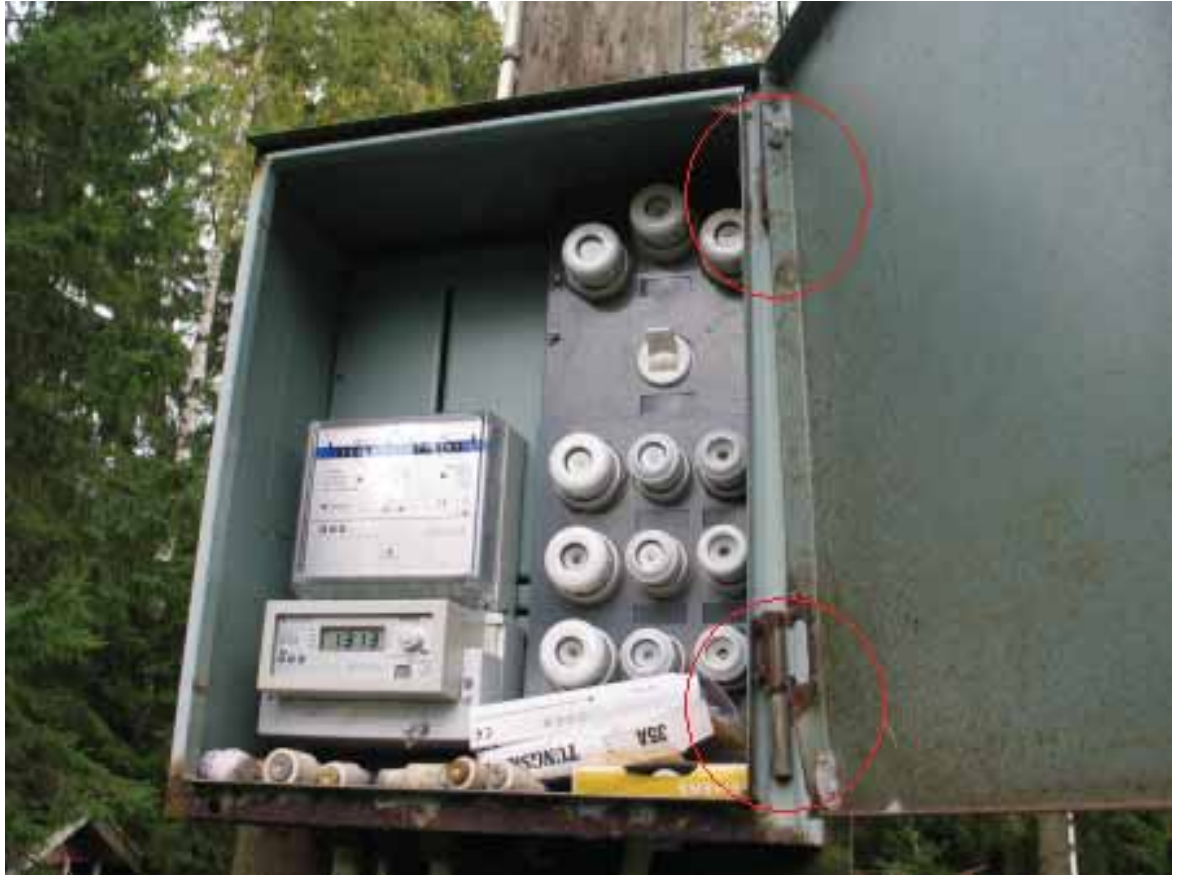
Keskuksien ovia oli yleisesti joko avoinna tai ne oli suljettu vain toisella salvalla, jolloin niiden sisään pääsi kertymään pölyä. Vanhemmissa keskuksissa oli monesti irtoliittimiä. Keskuksista löytyi myös päättämättömiä irtonaisia johtimen päitä. Keskuksien ovissa saattoi olla avonaisia aukkoja: ilmeisesti oli poistettu merkkivaloja, käyttökytkimiä yms. Muutamissa keskuksissa esiintyi syöpymisvaurioita ja saranoinnin puutteita (kuva 8).

*Kuva 8.* Ruostevikaisia keskuksen saranoita.

Muutamalla tilalla keskus oli syöpynyt (ruostunut), koska keskuksen sisään oli päässyt kosteutta. Mikäli maalipinta oli saanut vaurioita ajan kuluessa, oli ruostuminen alkanut siitä. Valetusta materiaalista valmistetut keskuksat näyttävät kestäväen paremmin tiloilla kuin maalipinnalla varustetut keskuksat. On kuitenkin muistettava, että yleisesti ruostuminen saa alkunsa jostakin ulkopuolisesta vauriosta, jossa maalipinta vaurioituu. Järjestelmällisellä huollolla ja kunnossapidolla saataisiin tämäntyyppiset ongelmat hoidettua ajoissa kuntoon eikä pahoja ruostumisia ja syöpymisiä pääsisi näin syntymään.

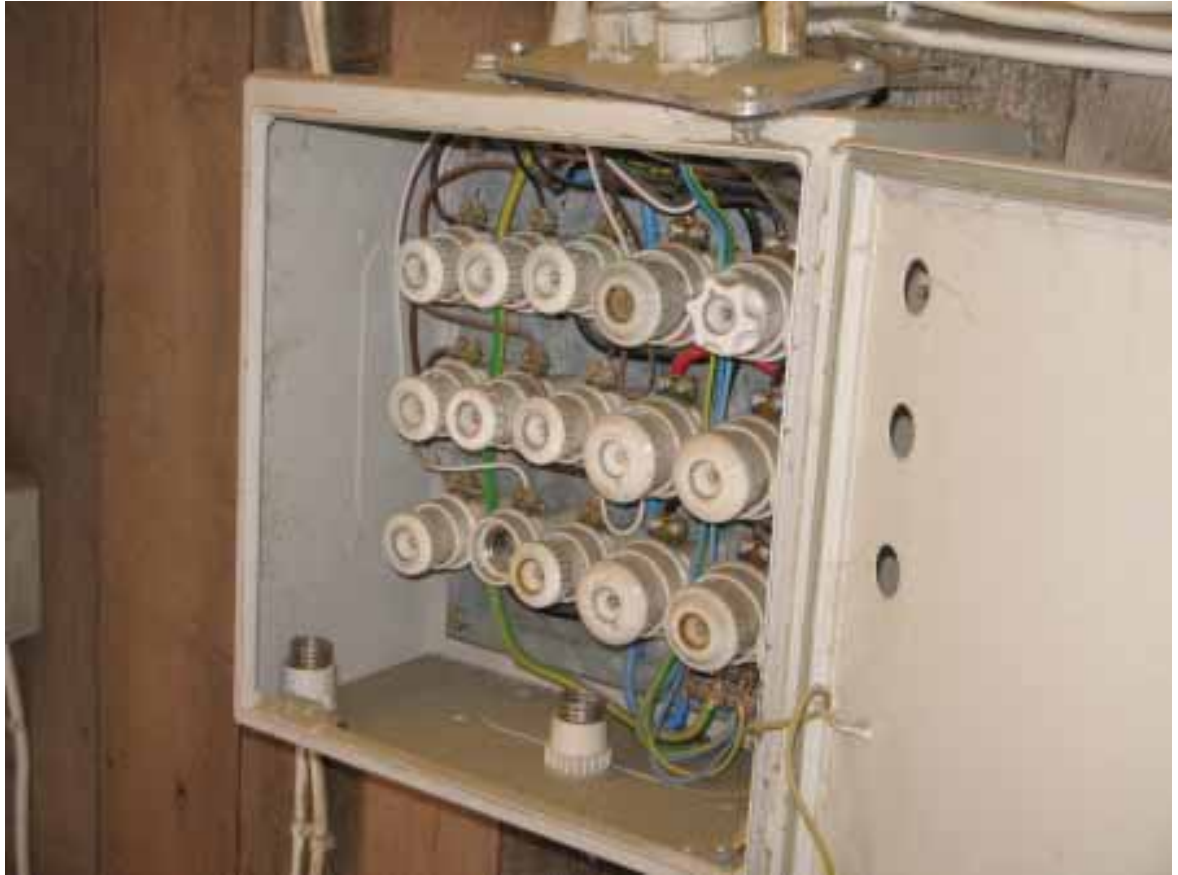
Monessa kohteessa keskusten osoitteisto oli puutteellinen ja epäselvä tai se puuttui kokonaan. Uusimmissa rakennuskohteissa oli merkinnät kunnossa. Vanhemmissa ne olivat osin erittäin huonokuntoisia tai puuttuivat kokonaan. Esille tuli myös kohteita, joissa merkinnät olivat jääneet päivittämättä muutostöiden yhteydessä. Keskuksista puuttui useasti sulakekansia, kansien laseja ja kosketussuojia (kuva 9).

*Kuva 9.* Hengenvaarallinen keskus ilman jännitteisten osien kosketussuojia.

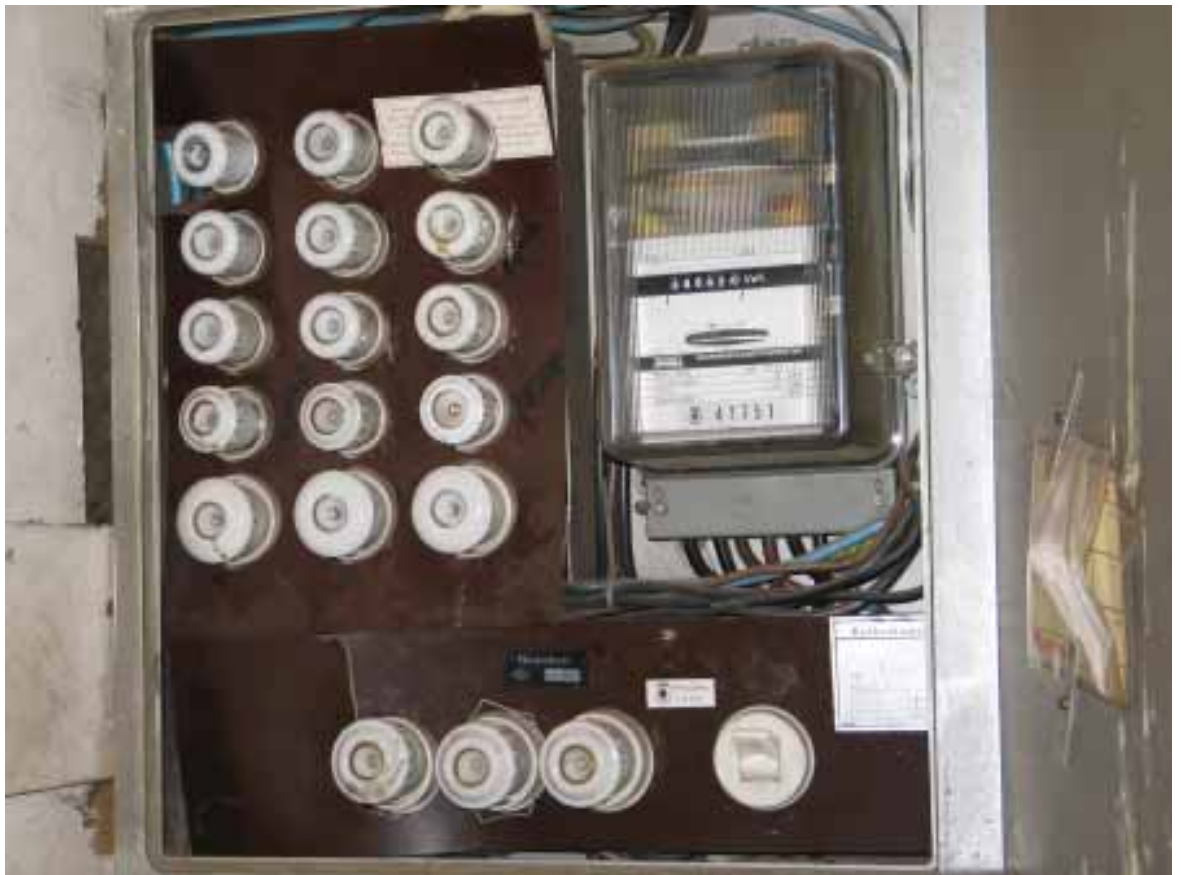
Useasti tiloilla tuli esille, että varmuudella ei tiedetty mistä keskuksesta jokin tietty laite tai laitteisto saa sähkönsä (kuva 10). Kaapelien kytkennöissä oli havaittavissa, että kytketty kaapeli väänsi liitintä joskus hyvinkin voimakkaasti. Keskuksien kytkennöissä oli parannettavaa. Kaapelien johtimet saattoivat painaa joskus hyvinkin voimakkaasti päin keskuksen sisällä olevia teräviä reunoja. Samoin kaapelien kuorinnassa oli puutteita siten, että oli vaurioitettu varsinaista johdinta poikittaisilla viilloilla.

*Kuva 10. Puutteellinen keskuksen osoitteistointi.*

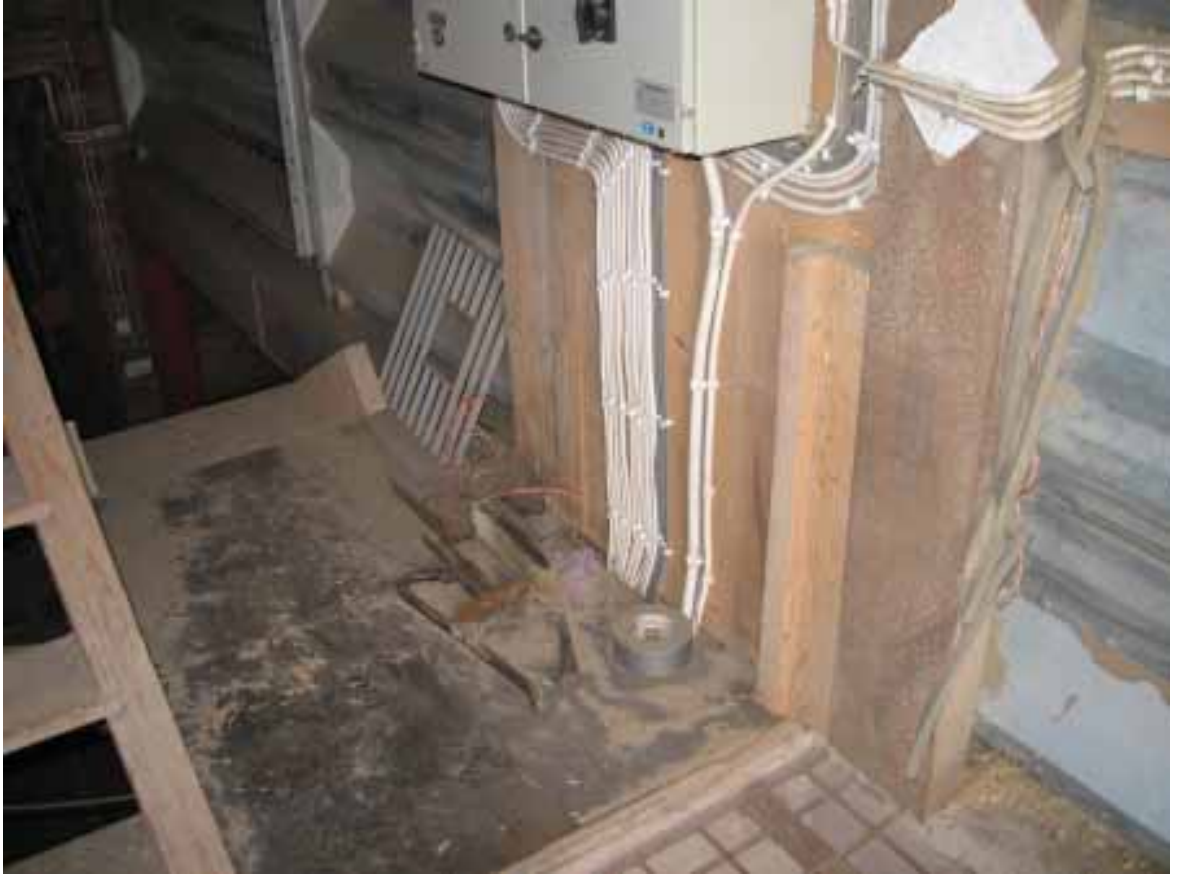
Kaapelien suojaaminen mekaanisilta vaurioilta keskuksen alapuolella oli usealla tilalla unohdettu (kuva 11). Kaapeleita päin saattoi olla teräviä peltejä ja muita mekaanisen rasi-  
tuksen aiheuttamaa materiaalia kuten esim. putkia

*Kuva 11.* Suojaamattomia kaapeleita.

Suojaamattomat ulottumisetaisyydellä olevat kaapelit saattavat myös houkutella lapsia veistelemään niitä puukolla tai muulla terävällä esineellä. Kaapelivaurio kiinteistön sähkönsyötössä aiheuttaa tyypillisesti pitkähkön sähkökatkon koko järjestelmään ja voi näin johtaa merkittäviin vahinkoihin.

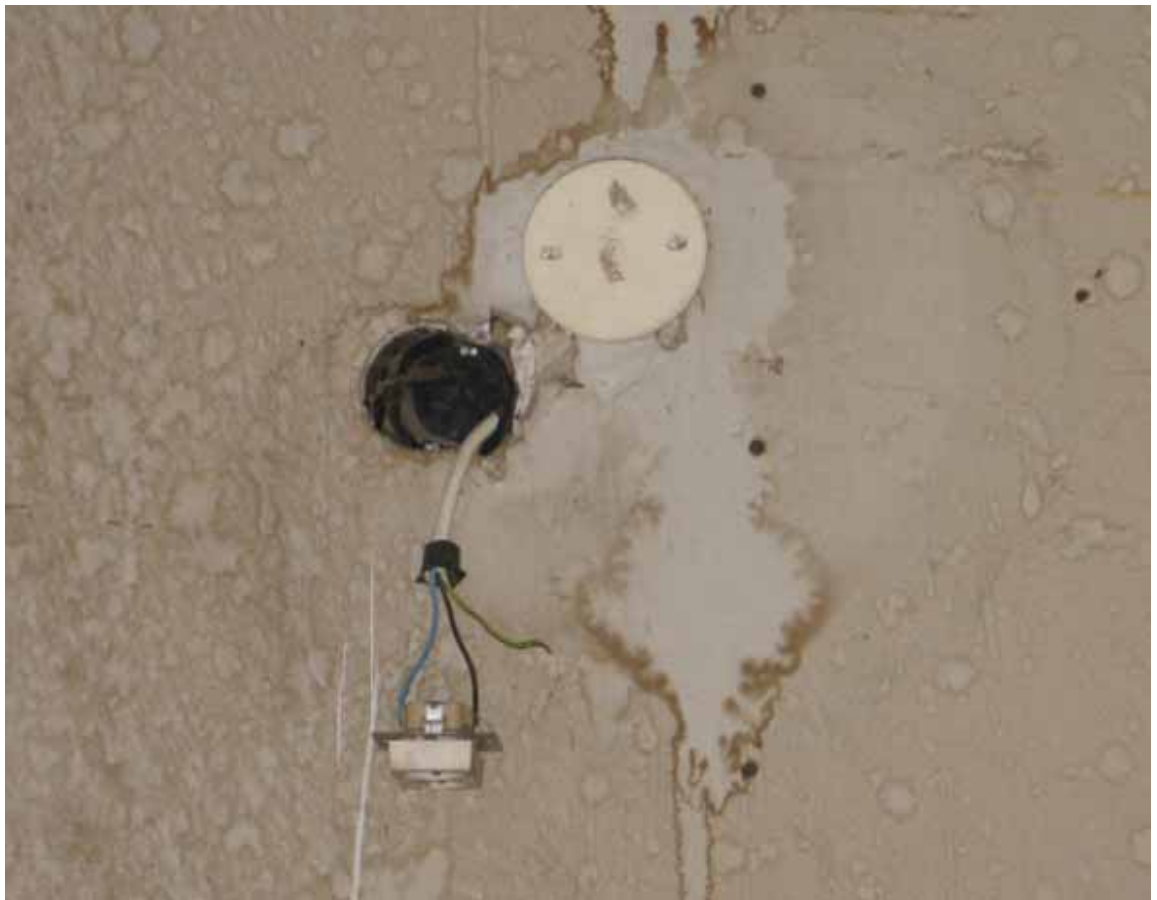
Pistorasioita oli kiinnittämättä (kuva 12). Yhdellä tilalla pistorasia oli pahoin palanut löy-sän liitoksen johdosta. Pistorasian pohja oli pahoin hiiltynyt (kuva 13). Samoin kuivanti-lan jatkopistorasioita löytyi jopa kuivaamoista ja ne olivat täynnä pölyä. Katselmuksessa löytyi runsaasti pistorasioita joiden kotelointiluokitus ei perusrakenteen tai rikkoutumisen takia vastannut tilaluokitusta. Kuivan tilan jatkopistorasioita oli käytetty jopa ulkotiloissa.

*Kuva 12.* Kiinnittämätön pistorasia.

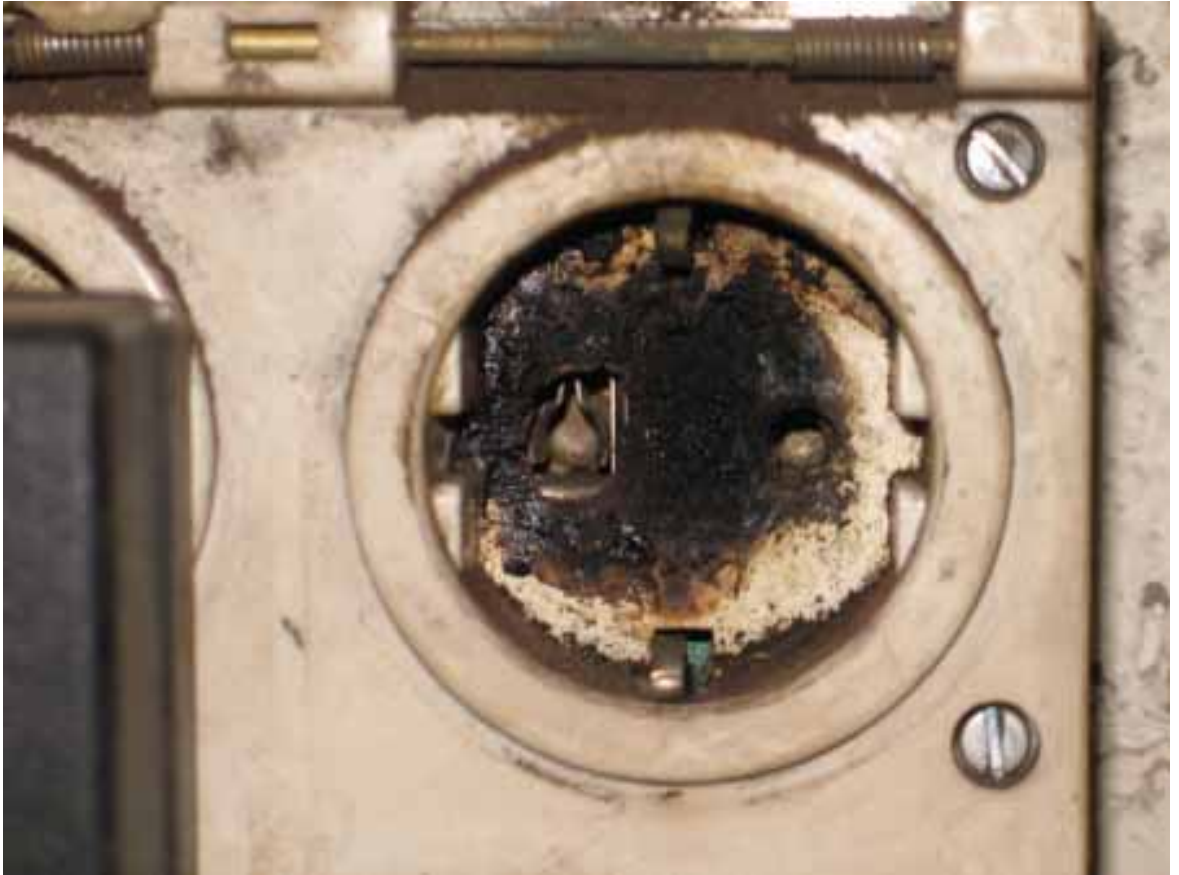
*Kuva 13.* Hiiltynyt pistorasian pohja.

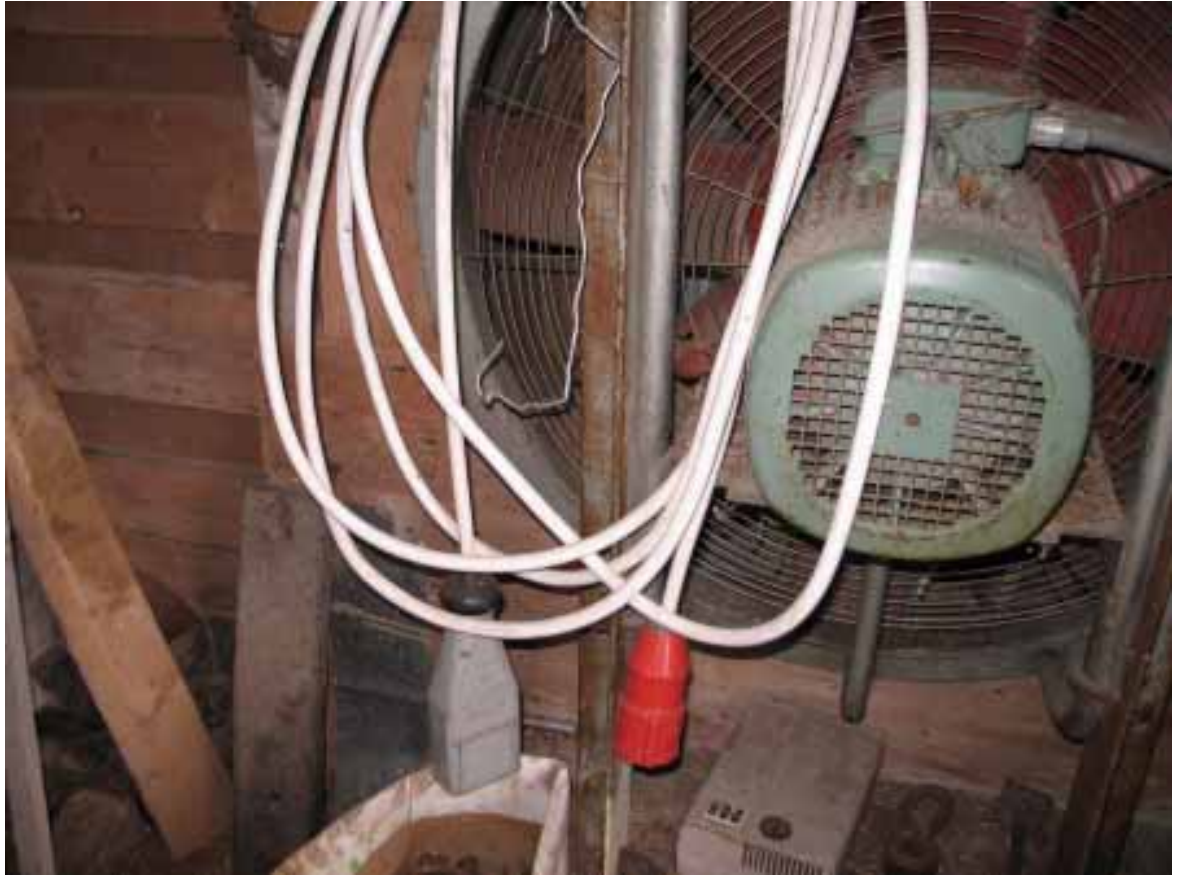
Muutamilla tiloilla oli käytetty kiinteän asennuksen kaapelia MMJtä jatkojohtona (kuva 14). Yhdessä kohteessa oli kytketty kiinteän asennuksen ohjauskaapelia (MMO) pistotulppaan. Yhdeltä tilalta löytyi 0-luokan pistorasia (maadoittamaton) viljankuivaamolta.

*Kuva 14.* Kiinteän asennuksen MMJ-kaapelia väärin käytettynä.

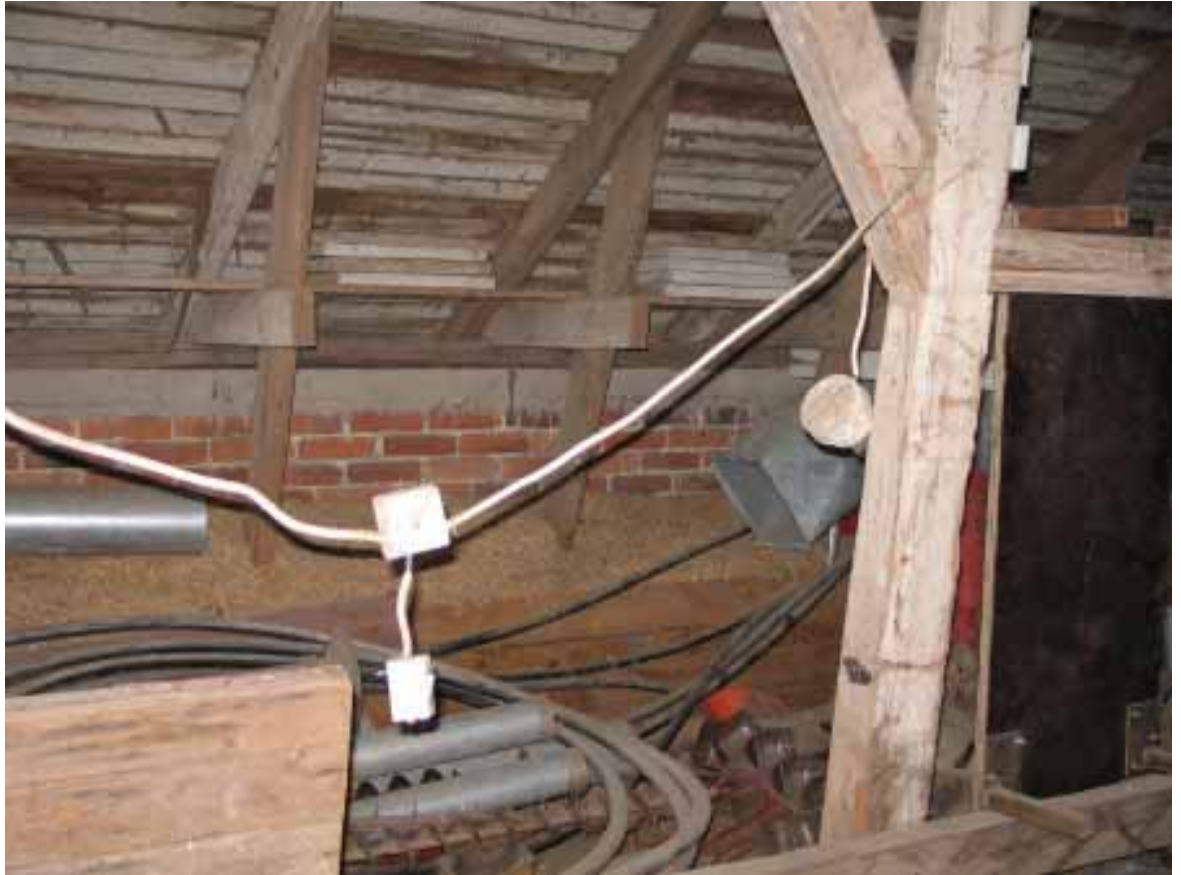
Jakorasioiden läpivientitiivisteitä oli pois paikoiltaan tai ne puuttuivat kokonaan. Jakorasioita oli kiinnittämättä ja ne roikkuivat kaapeleiden varassa. Kaapelien vaippoja oli tullut pois kalvotiivisteiden sisältä ja johtimia oli näkyvissä (kuva 15). Jakorasioiden kansia oli myös raollaan ja ne olivat täynnä pölyä.

*Kuva 15. Kiinnittämättömiä sähköasennuksia.*

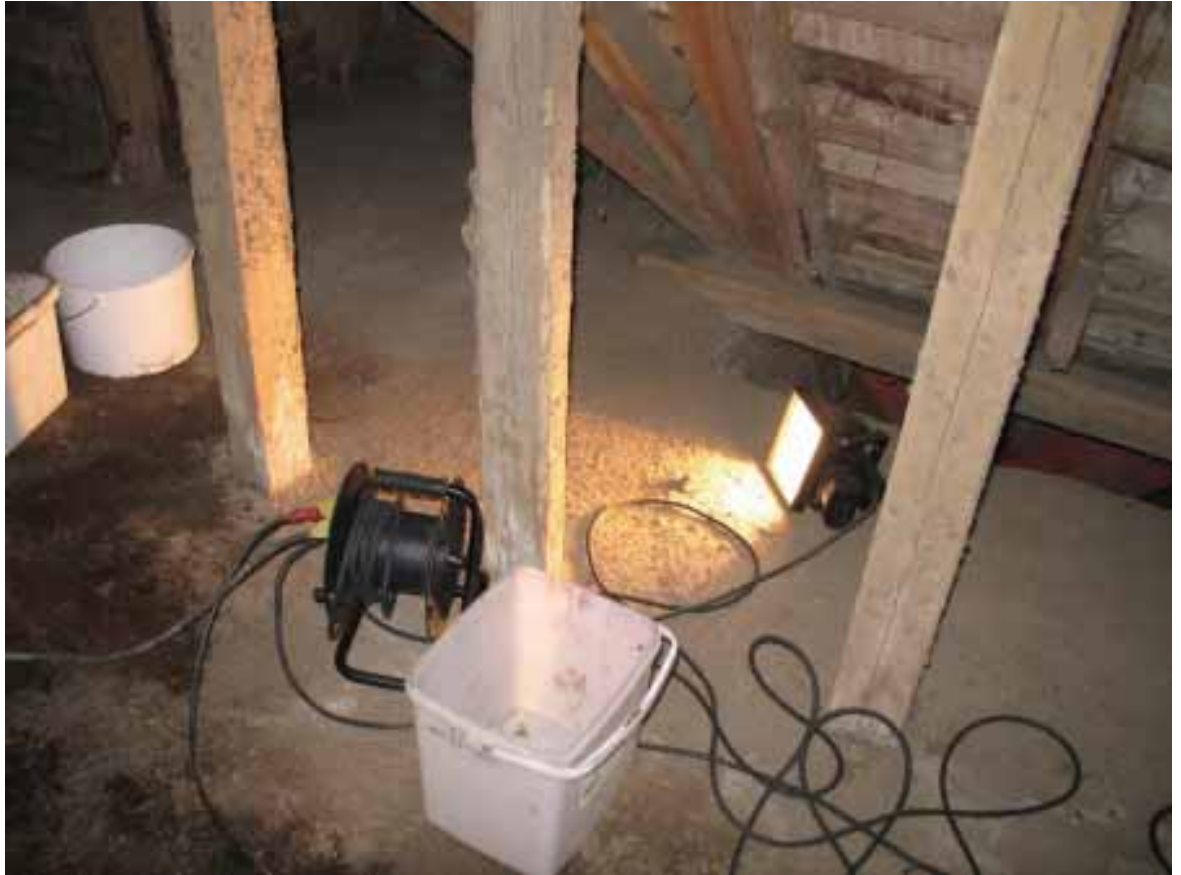
Tuotantotilojen valaisimista puuttui yleisesti kupuja tai olivat rikki. Samoin kuivaamoista löytyi loistevalaisimia, jotka eivät olleet tarkoitettu tilaluokituksen mukaan viljankuivaamoihin (kuva 16). Muutamalla tilalla oli kaapelin vaippa tullut pois läpivientitiivisteestä. Muutamilla tiloilla oli halogeenivalaisimia kuivaamoissa. Halogeenivalaisimia oli asennettu kiinteästi sekä siirrettävinä.

*Kuva 16. Tilaluokitukseen sopimaton halogeenivalaisin.*

Valaisimet, jotka eivät tilaluokituksen mukaan olleet soveliaita esim. viljakuivaamoihin, olivat poikkeuksetta täynnä pölyä. Valaisimet aiheuttivat näin ollen palovaaran tuotantotiloissa.

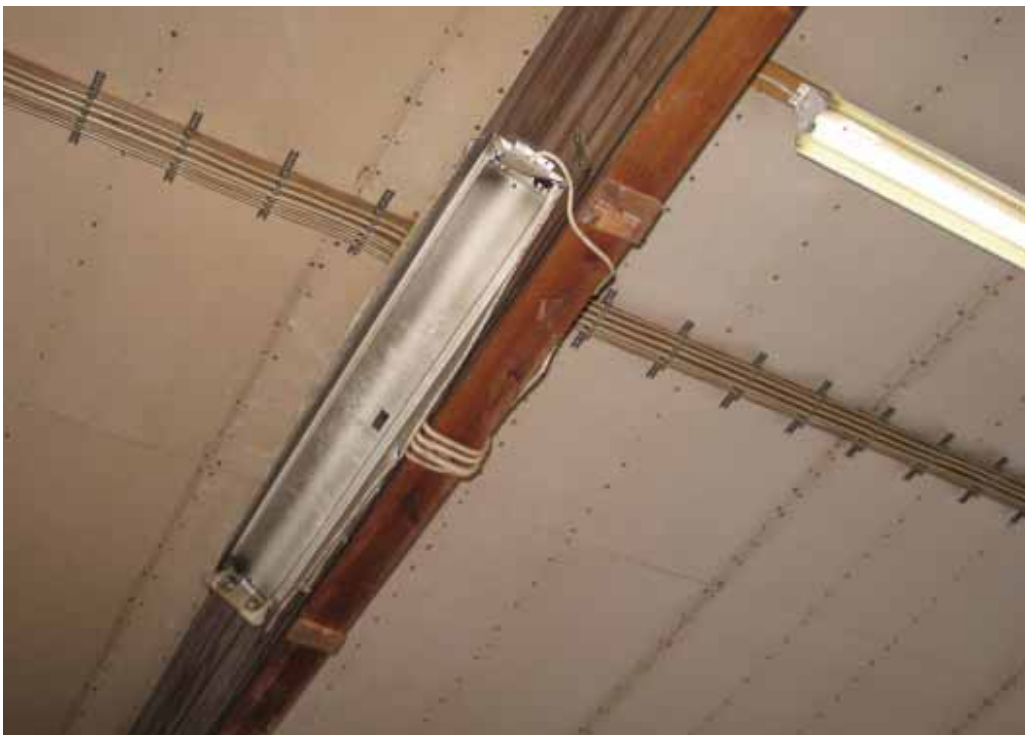
Loistevalaisimien kupuja oli yleensä rikkoutunut putkien ja sytyttimien vaihdon yhteydessä. Samoin valaisimen asennus saattoi olla paikassa, jossa käytetään työvälineitä tai koneita, jotka voivat rikkoa mekaanisesti valaisimen (kuva 17). Yleisesti loistevalaisimia, joissa valaisimen kuvun kiinnittämiseen käytetään muovisia hakoja, pidettiin kestävyydeltään huonoina. Ne tyypillisesti murtuvat putkien tai sytyttimien vaihdon yhteydessä.

*Kuva 17.* Rikkinäinen valaisin.

Valaisimien asennus saattoi olla paikassa, jossa sen mekaaninen vaurioituminen oli mahdollista. Tähän tulisi kiinnittää huomiota. Valaisimien pleksien kiinnitykseen oli käytetty muovisia hakasia, joita yleisesti pidettiin huonoina, koska ne pettivät ajan saatossa. Muutamilla tiloilla oli valaisimia osittain pettänyt kiinnityksestään. Valaistukselle asetettiin isäntien mukaan suuria vaatimuksia kaatosuppilon läheisyydessä, koska tämä on pölyisin paikka kuivaamolla. Kipattaessa kuivaamon kaatosuppiloon viljaa se pölyää voimakkaasti, jolloin valaistuksenkin tulisi olla mahdollisimman tehokas. Juuri tämä alue houkutti käyttämään halogeenivalaisimia. Valaisimet ovat alttiina myös mekaaniselle vahingoittumiselle tässä osassa kuivaamoa. Valaisimien rakenteessa tulisi huomioida vaativat olo-

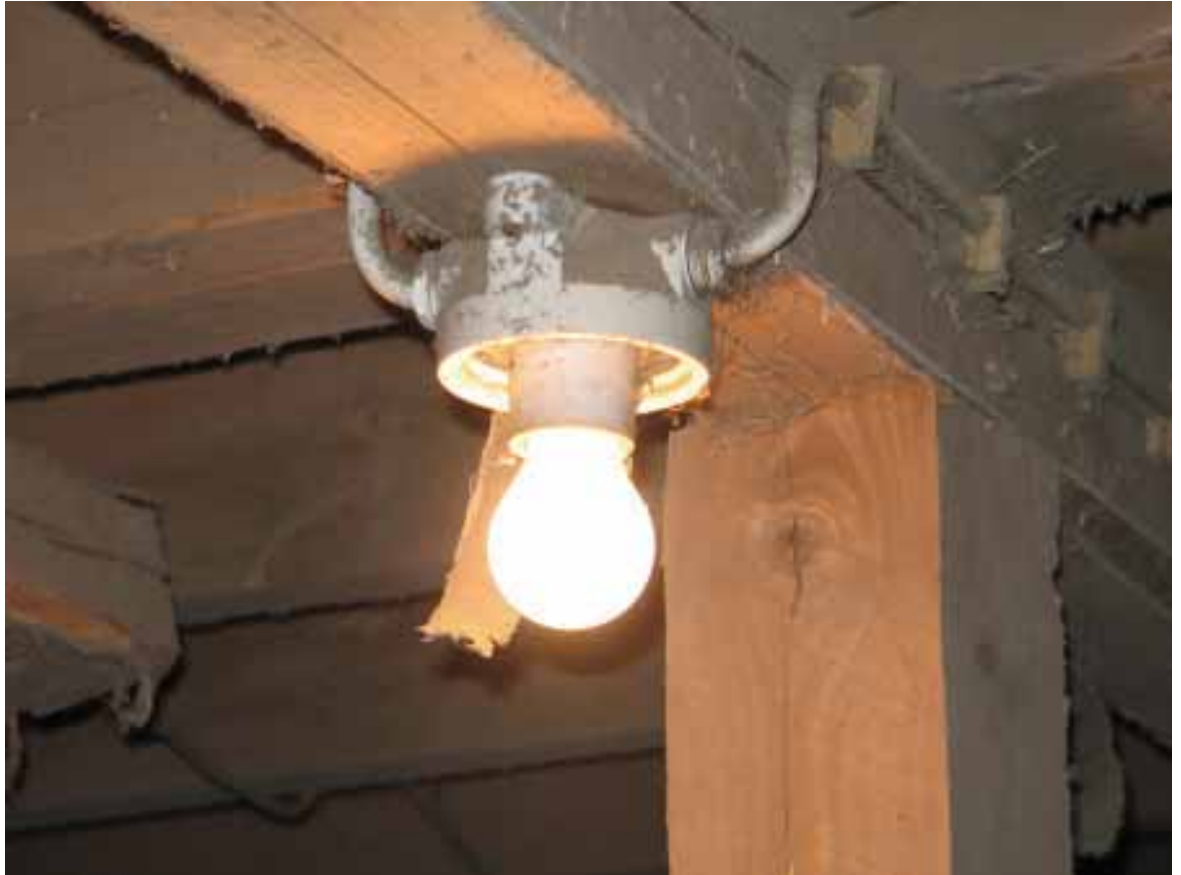
Myös hehkulamppuvalaisimien osalta oli havaittavissa, että yleisesti valaisimista puuttui suojakupu ja hehkulampun päällä oli pölyä (kuva 18). Moniin hehkulamppuvalaisimiin oli asennettu suositusta suuritehoisempi lamppu. Hehkulamppuvalaisimien kuvun rikkoutuneen kuvun tilalle ei isäntien mukaan saa uusia kupuja, jolloin ne olivat jääneet ilman kupua. Muutamia valaisimia roikkui kaapelin varassa.

*Kuva 18. Pölyinen hehkulamppu ilman suojakupua.*

Elohopeahöyry- ja hehkuvalaisimien suojakupujen puuttuminen on henkilö- ja paloturvallisuuden kannalta vielä loistevalaisinta vaarallisempaa, koska näissä lampun käyttölämpötila on loisteputkea huomattavasti korkeampi. Hehkulamppuvalaisimiin asennetut suositusta suuremmat lamput vielä korostavat tätä vaaratekijää. Mikäli valaisimen suojakuppu puuttuu, on aina mahdollista, että varsinainen lamppu vaurioituu mekaanisesti. Siten jännitteiset osat lampun sisältä tulevat näin mahdollisesti kosketeltavaksi. Tämä aiheuttaakin henkilöturvallisuuden kannalta erittäin vaarallisen tilanteen.

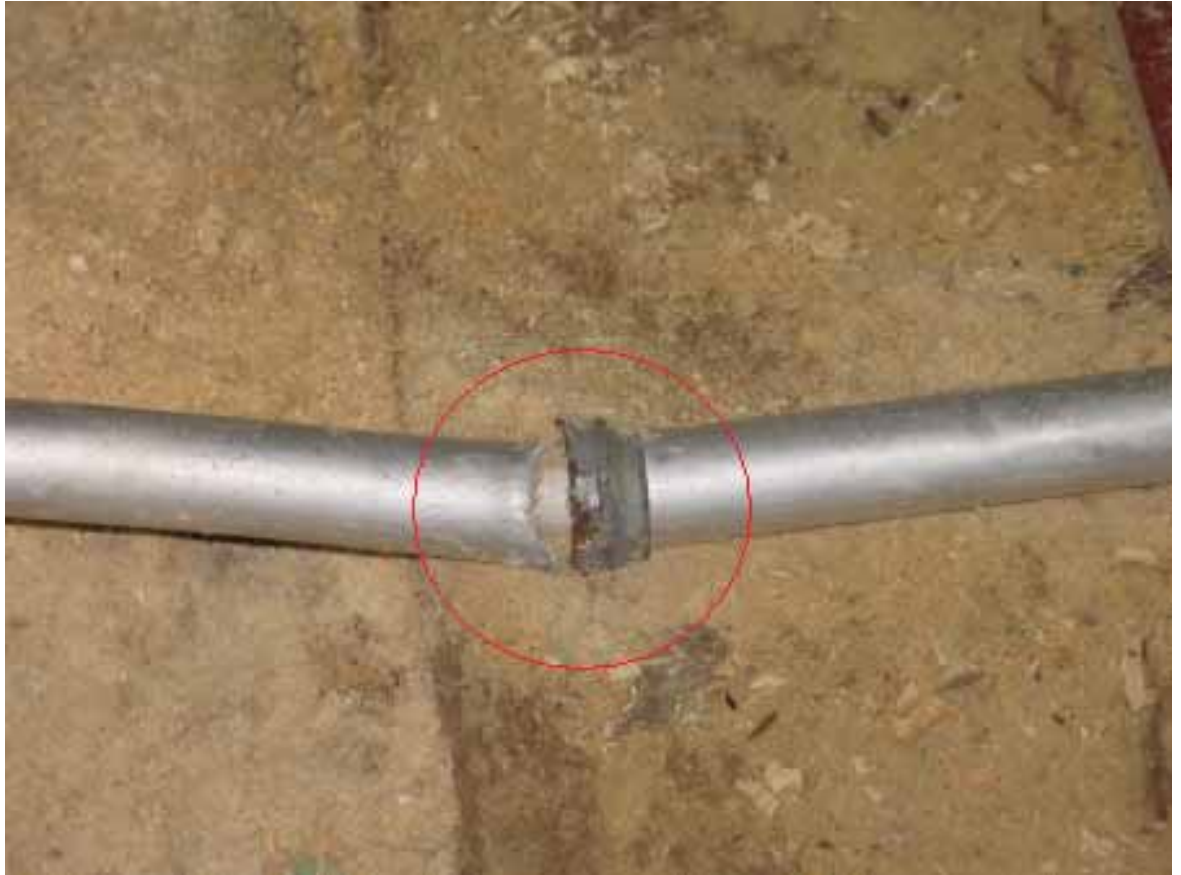
Pääkeskuksissa ja tuotantotiloissa oli yleisesti puutteita kaapelointien suojaamisessa, minkä johdosta kaapelivaipoissa oli mekaanisia vaurioita. Niissä tapauksissa, joissa kaapeli oli suojattu, käytettiin tyypillisesti suojaputkena alumiinista asennusputkea (JAPP). Rikkoutuneen suojaputken terävä reuna painoi joissain tapauksissa kaapelin vaippaa (kuva 19).

*Kuva 19.* Rikkoutunut suojaputki painaa suojaamaansa kaapelia.

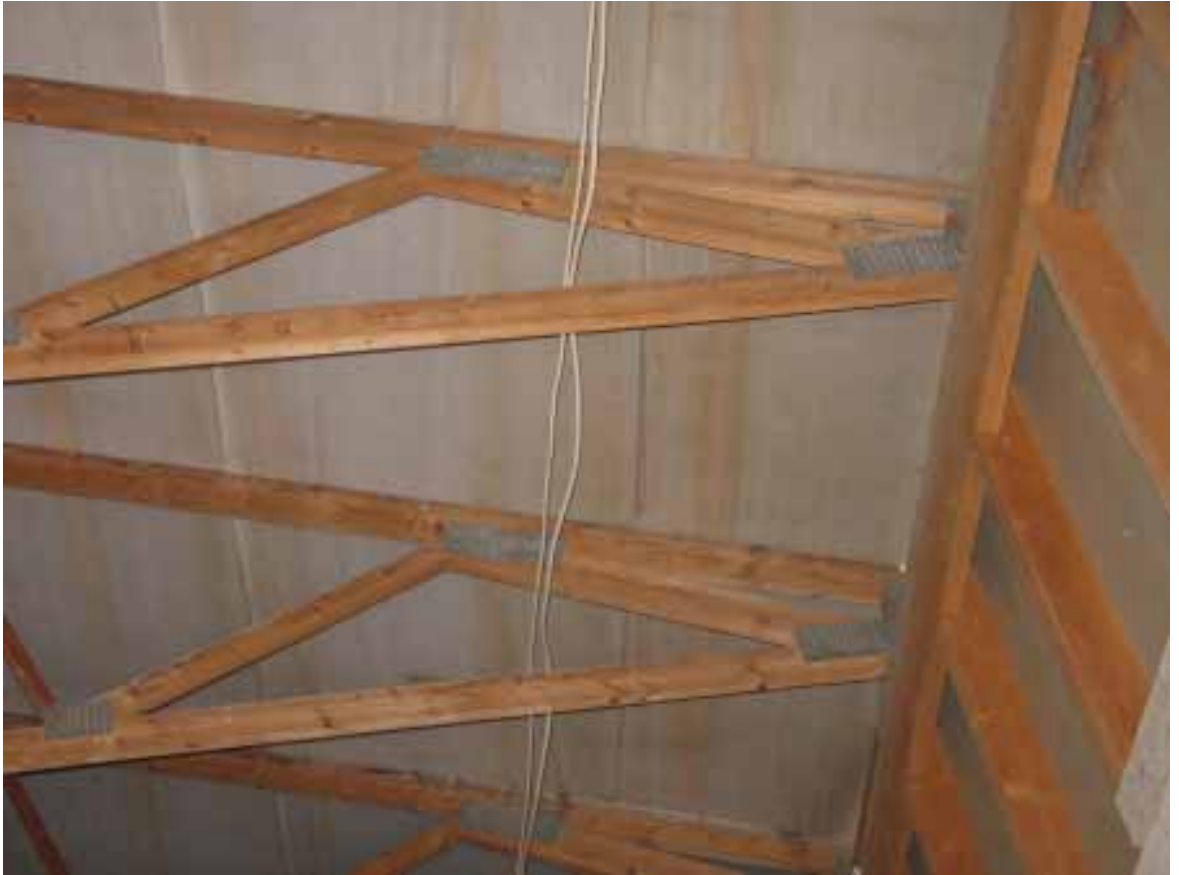
Kaapelointeja oli kiinnittämättä useissa kohteissa. Kaapeloinnit kulkivat mm. rakennuksen kattotuolien päällä. Samoin keskukselta lähtevät kaapelit oli kiinnittämättä (kuva 20).

*Kuva 20.* Kiinnittämättömiä kaapeleita.

Kaapelit jotka ovat kiinnittämättä asianmukaisesti saattavat jäädä kiinni tilalla käytettäviin koneisiin ja irrota laitteistosta, jolloin jännitteiset johtimet ovat mahdollisesti maallikon kosketeltavissa. Samoin kaapeli voi vaurioitua ja mahdollinen työkone tulee jännitteiseksi, jolloin koneesta tultaessa tai sinne mentäessä ollaan yhteydessä maahan ja sähköisku on mahdollinen. Samoin kiinnittämättömät kaapelit saattavat rikkoa laitteistoa tarvituessaan kiinni työkoneeseen. Vaarana on myös, että vahingot aiheuttavat valokaariorikosulun myötä palon.

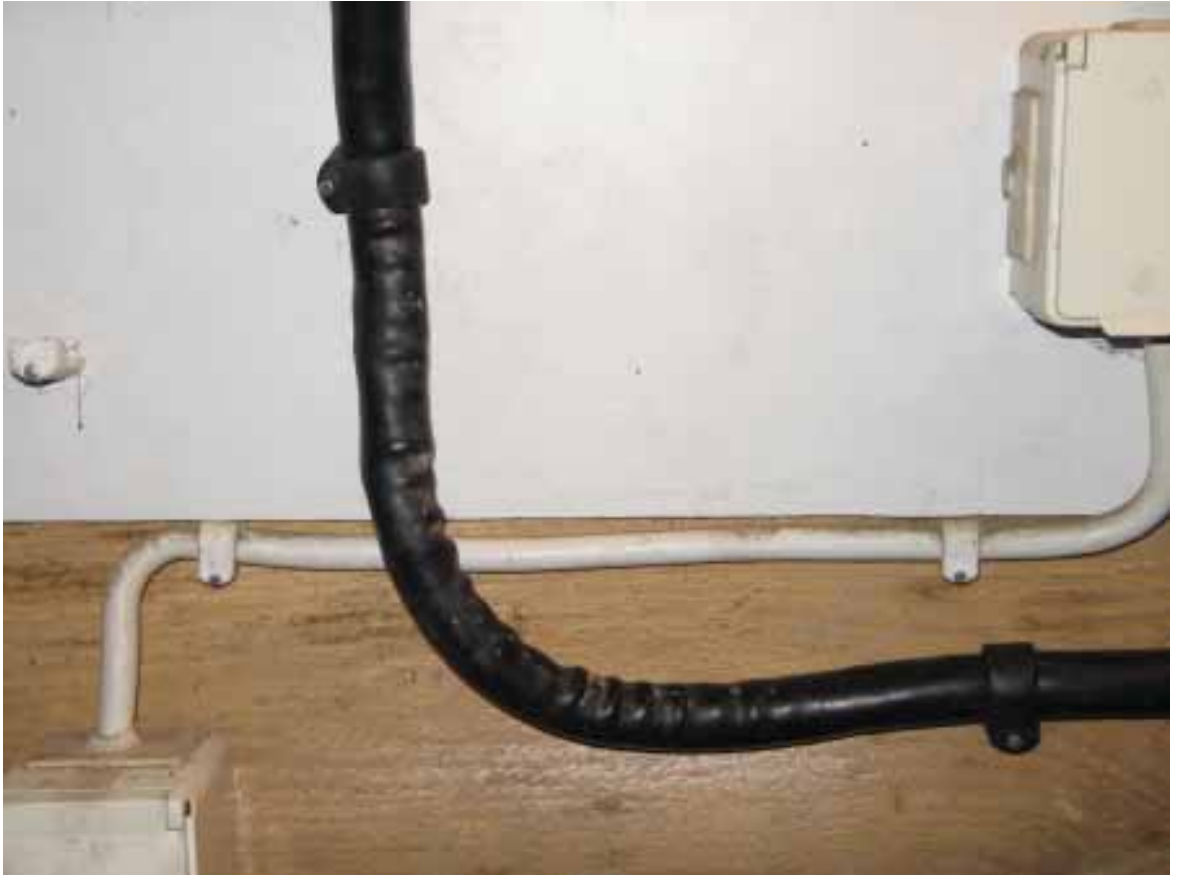
Kaapeleita oli irti kiinnikkeistään tai toisinaan kaapelien kiinnikkeiden välit olivat varsin pitkiä, jolloin kiinnitys ei ollut napakka. Muutostöiden yhteydessä kaapeleita oli taivutettu uudelleen ja kaapelin vaippa oli jopa ”poimuilla” (kuva 21).

*Kuva 21.* Poimuilla oleva huolimattomasti käännetty kaapeli.

Mikäli kaapelia taivutetaan uudelleen liian alhaisessa lämpötilassa, kaapelivaippa saattaa murtua ja näin kaapeli vaurioitua.

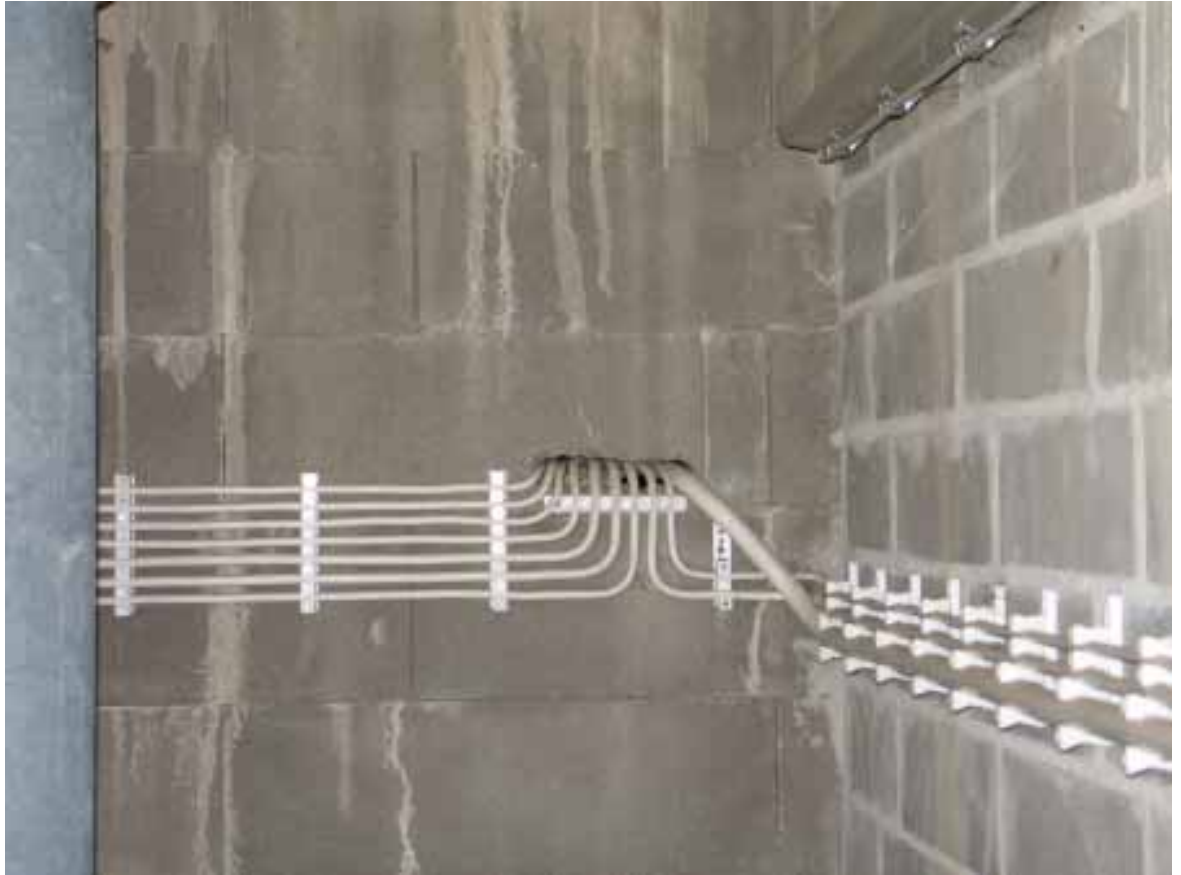
Tuotantotilojen seinillä oli monesti vanhoja käyttämättömiä kaapeleita ilman että johdinpäitä olisi suojattu tai rasioitu. Isännät eivät välttämättä tienneet oliko kaapeleissa jännite vai ei. Tuotantotilojen palokatkot olivat pääsääntöisesti tekemättä.

*Kuva 22.* Tiivistämätön palokatko.

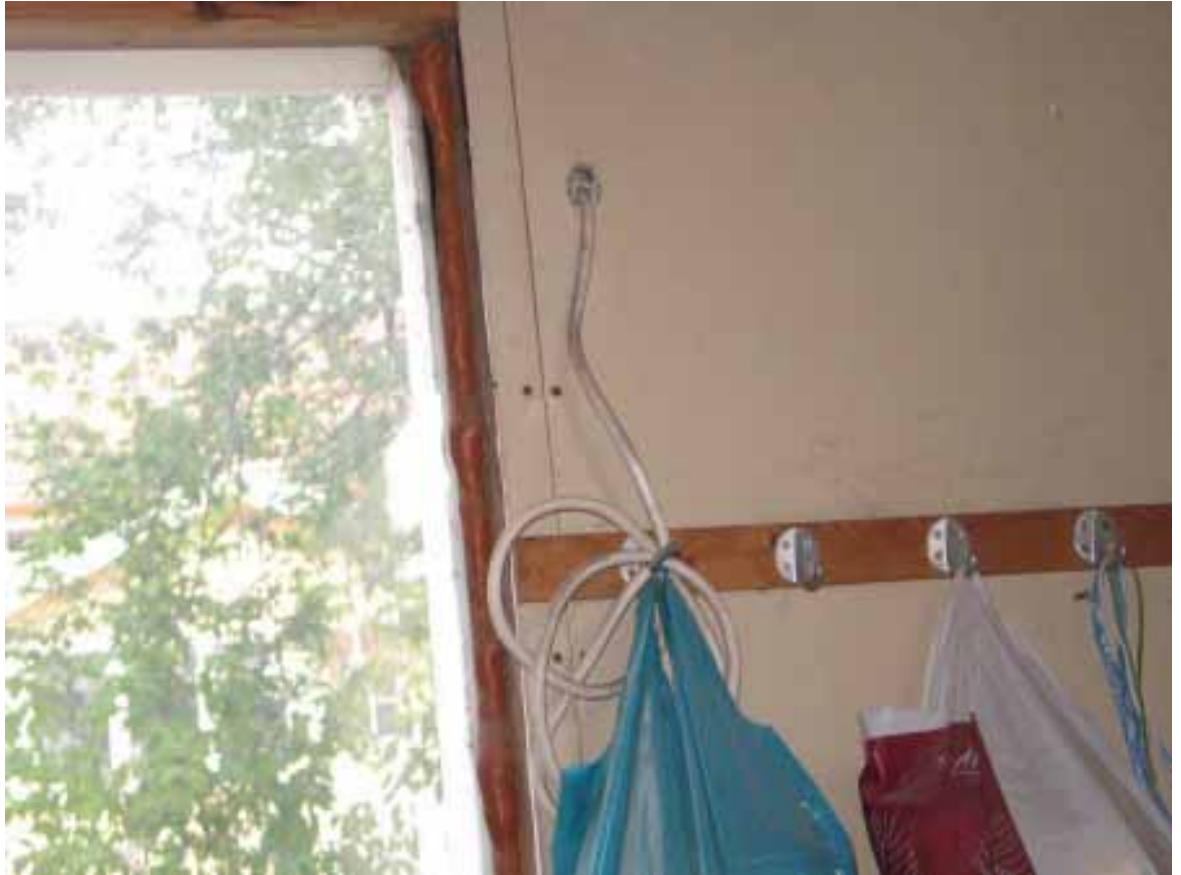
Kaapeleita oli osin purettuina eikä niistä tiedetty ovatko ne jännitteisiä vai ei (kuva 23).

*Kuva 23. Käytöstä poistettuja kaapeleita.*

On myös mahdollista, että jokin paikoilleen jätetty vanha kaapeli on voinut käyttämättömänä vaurioitua esimerkiksi jyrksijöiden puremista, jolloin jännitteen uudelleen kytkeminen aiheuttaa selvän vaaran henkilö- ja paloturvallisuudelle. Ennen kuin käytöstä poistettu kaapeli otetaan uudelleen käyttöön, tulee sen eristystila mitata.
