TUKES-julkaisu 2/2007

# **Viljatilojen sähkö- ja paloturvallisuus**

Pertti Granqvist, Antti Nenonen, Veli-Pekka Nurmi

**TURVATEKNIKAN KESKUS**  
Helsinki 2007

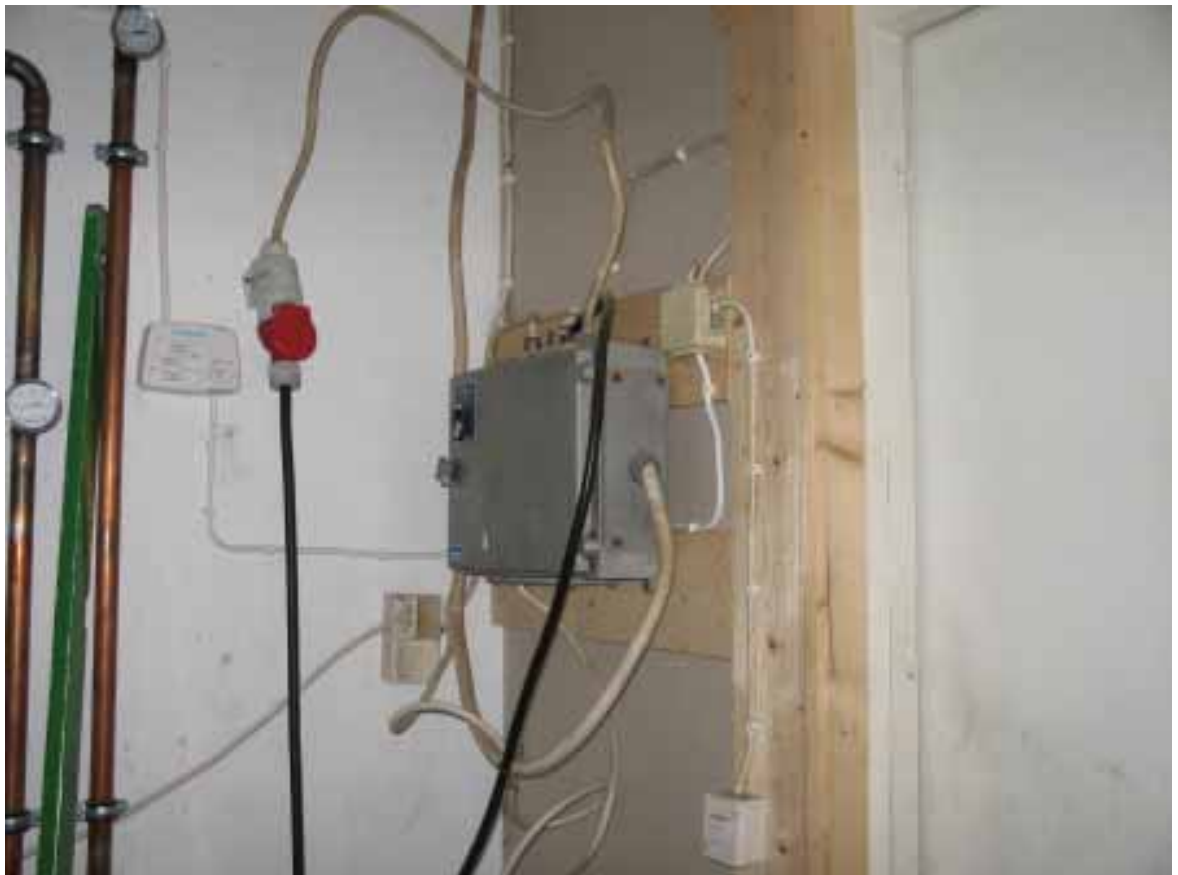
*Kuva 24. Huolimaton asennustyötä.*
